L'església de Sant Pere de Madrona.

La restauració de l'SPAL al segle XXI

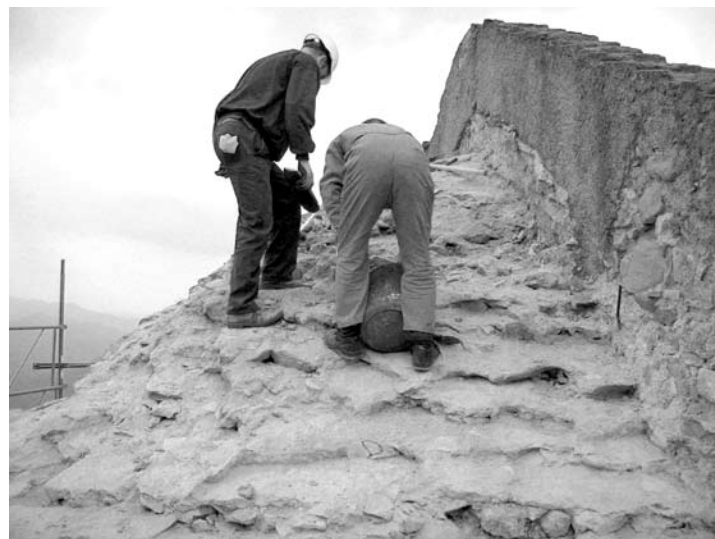
Desmuntatge de la coberta de lloses de l'absis.

permès conduir les aigües pluvials cap enfora de l'edifici, així com la reparació de les cobertes de l'absis i de la nau, el mal estat de les quals produïen encara més filtracions a l'interior de l'església. Finalment, es va construir una tanca a l'entorn de l'església i del cementiri vell, situat a ponent d'aquesta, per evitar els perills que comporta la ubicació topogràfica del monument al capdamunt d'un penya-segat.

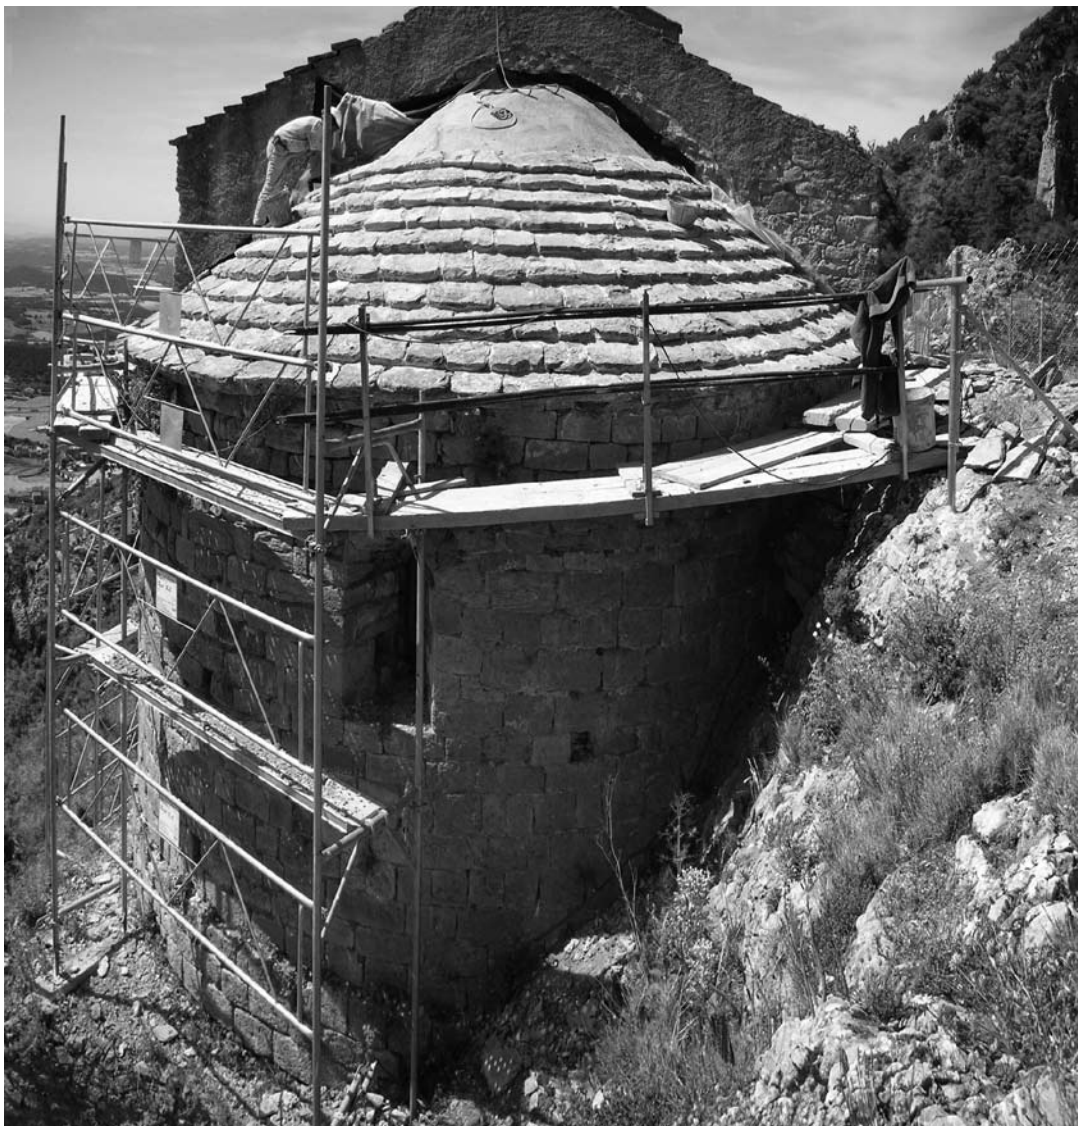
Procés de restauració de la coberta de l'absis.

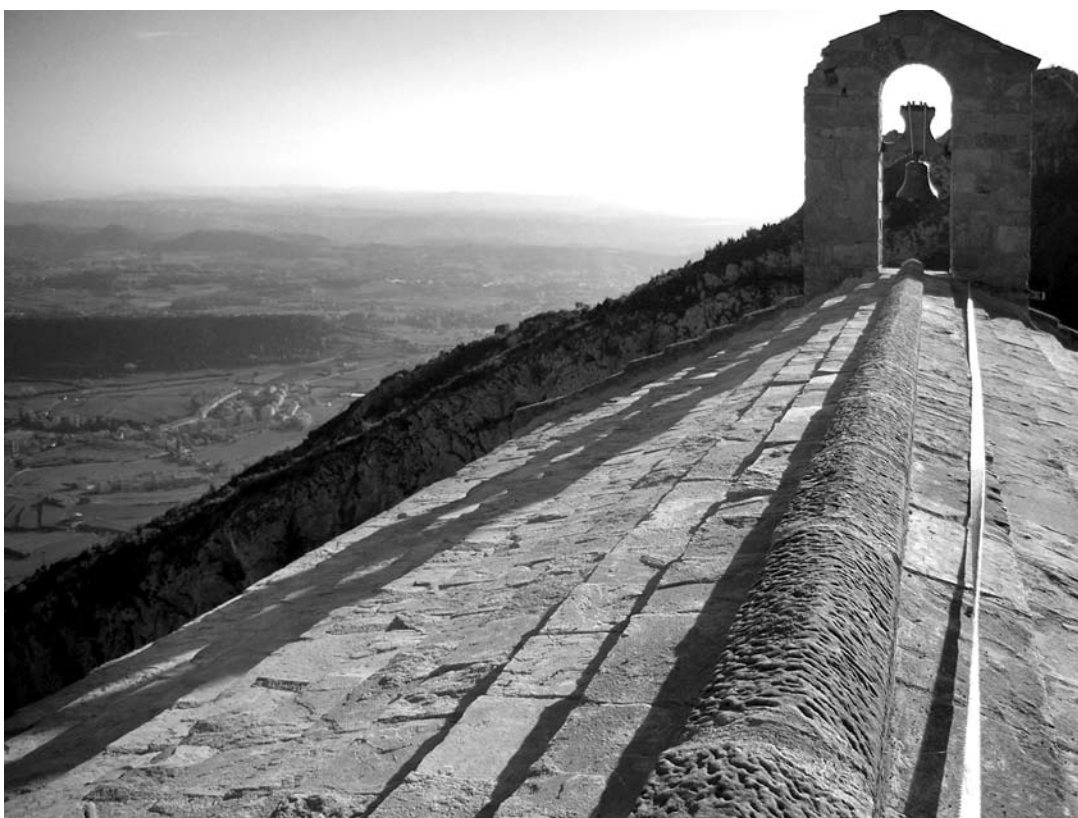
A baix. La coberta de lloses de la nau, en finalitzar-ne la restauració.
